CONTINUITE LEGERE A PEZOU SUR LE GRATTELOUP

Localisation : Ces travaux concernent le pont de la route départementale 12 (ex RN10) sur la commune de Pezou.

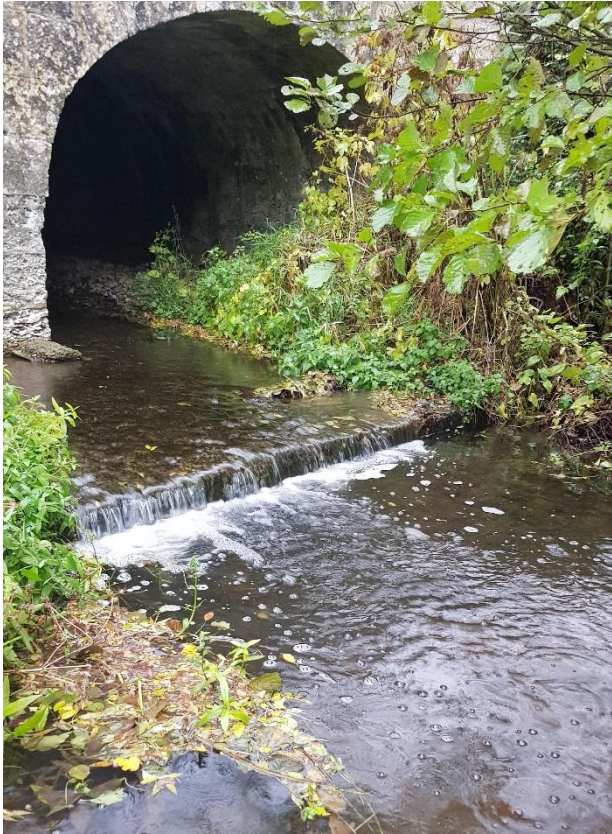
Problématique du site : Le radier du pont engendrait une chute d'environ 0,15m, alors que c'est le premier ouvrage sur cette rivière en venant du Loir.

Radier du pont avant travaux

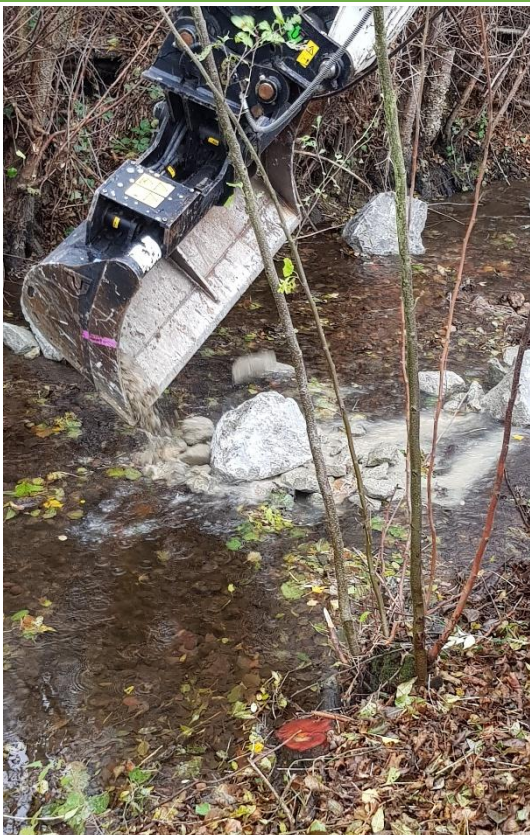
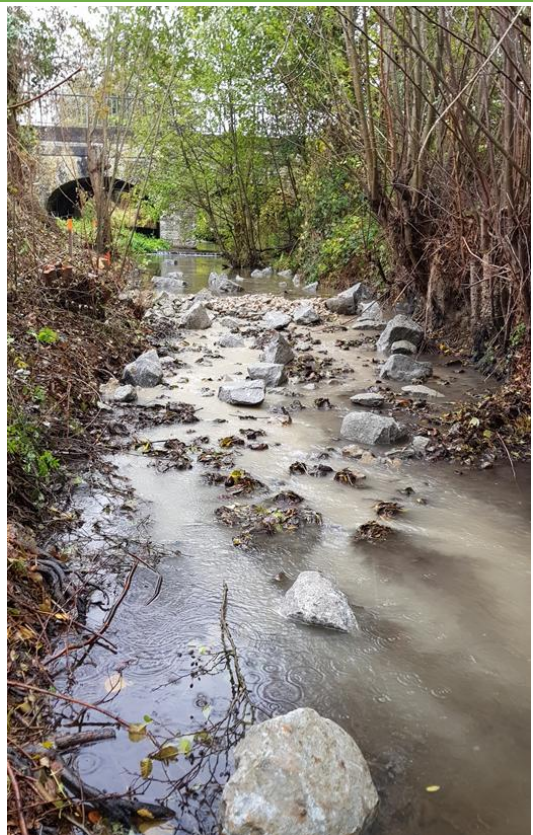
Photos du chantier

La recharge en sédiments du fond de la rivière a été utilisée pour remonter le niveau d'eau en amont du pont. L'apport de 16 mètres cubes d'un mélange de blocs, pierres et graviers dans la rivière a été réparti sur 3 radiers et sur les berges. La taille des matériaux a été déterminée par ceux présents naturellement dans le fond de la rivière.
