# MEANDRAGE DU Baignon A MORÉE

**Localisation :** Proche du plan d'eau sur la commune de Morée.

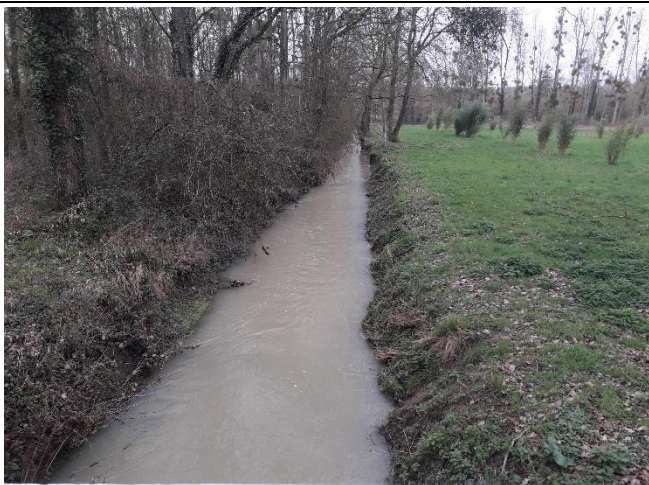
**Problématique du site :** Le Baignon entre le bourg de Morée et la confluence avec le Loir présentait un tracé en ligne droite et un profil en trapèze. Ces caractéristiques ont favorisé le curage des sédiments lors des crues de juin 2016 et d'octobre 2024. La rivière présentait donc une absence d'habitats malgré une eau fraîche fournie par les sources dans le bourg de Morée.

Photo avant travaux

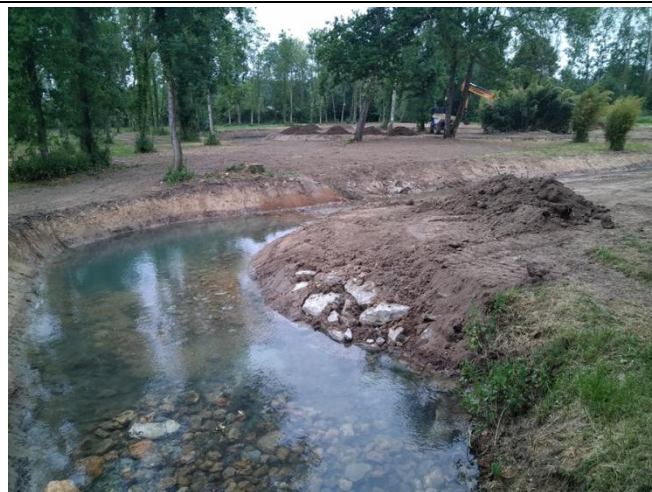
Allongement du tracé de la rivière, passant de 115 à 184 mètres.

Diversification des habitats avec l'apport d'un substrat varié, les variations de vitesse de courant et de profondeur, ainsi que la création de cache avec l'implantation de souches du site.

Photo après travaux

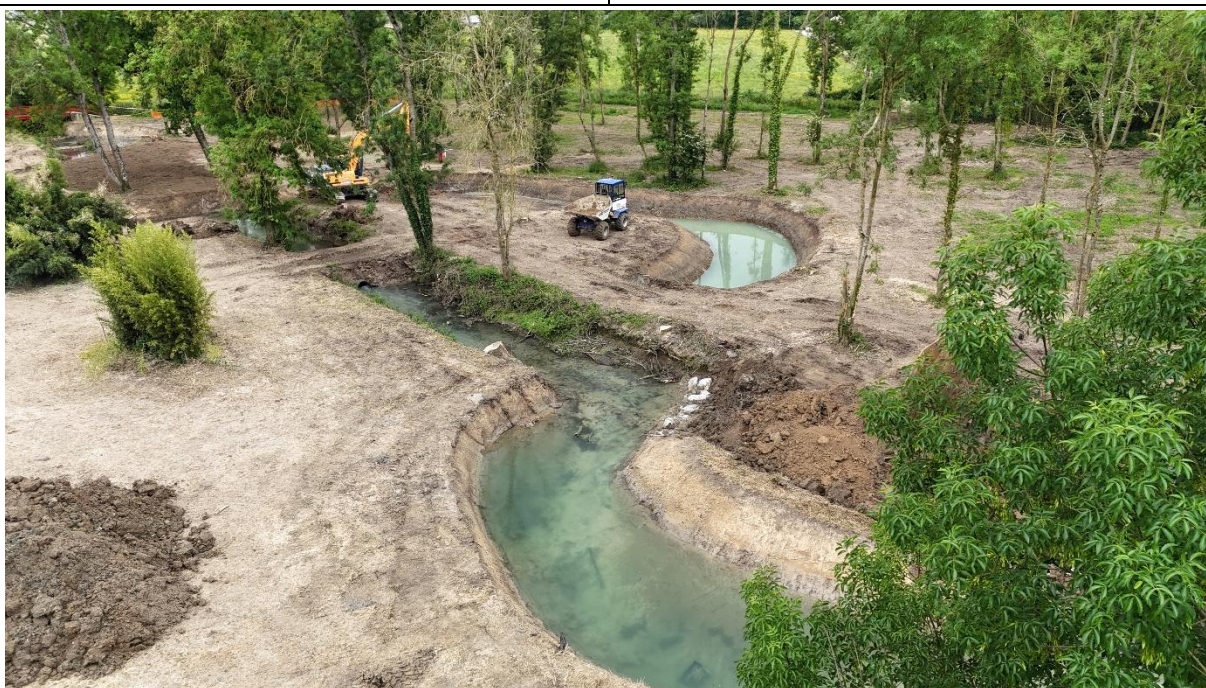
Prise de vue au cours des travaux

La technique de méandrage a été utilisée. Elle consiste à modifier le tracé de la rivière pour le rendre plus sinueux, en utilisant des références liées au gabarit du cours d'eau.

Les poissons ont été déplacés en dehors du site de travaux. Le nouveau lit de la rivière a ensuite été creusé, puis aménagé avec un mélange de pierres et graviers.

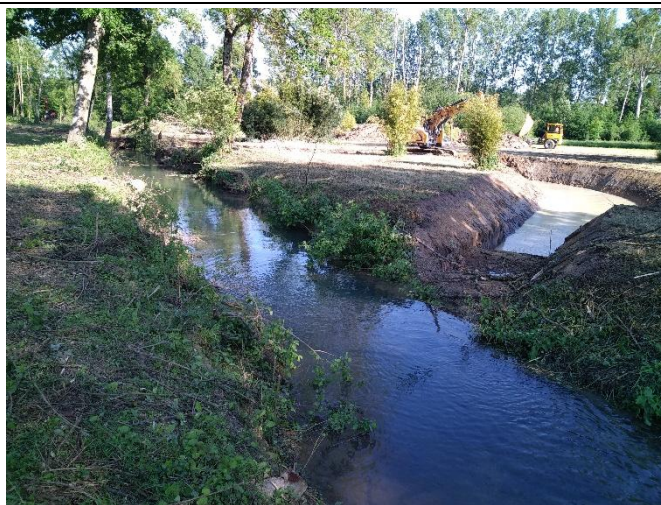
Photo de création du nouveau tracé

Le nouveau tracé a par la suite été mis en eau et le fond de l'ancienne rivière a été curé. Cela permet de transférer la biocénose aquatique (algues, bactéries et insectes).

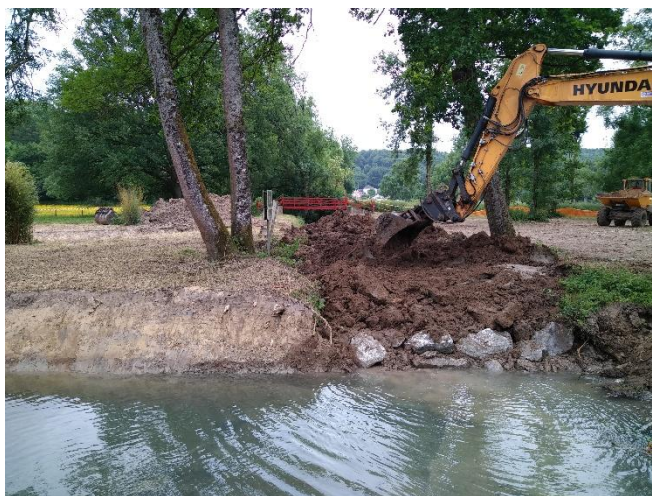
Photo de comblement de l'ancien lit

L'ancien lit a finalement été remblayé et le site remis en état.
