CONTINUITÉ LEGÈRE A DANZÉ SUR LE BOULON

Localisation : Ces travaux concernent cinq seuils sur le Boulon, deux en amont de la D357 au niveau de l'étang et trois seuils en aval de la route, au niveau du lavoir communal.

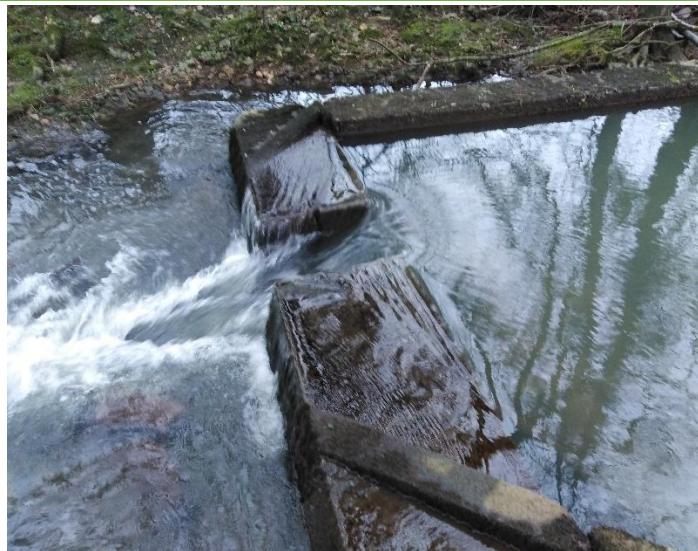
Problématique du site : Les différents seuils provoquaient une hauteur moyenne de 50cm chacun, ce qui impliquait un envasement important et la prolifération de cyanobactéries chaque année.

Avant travaux

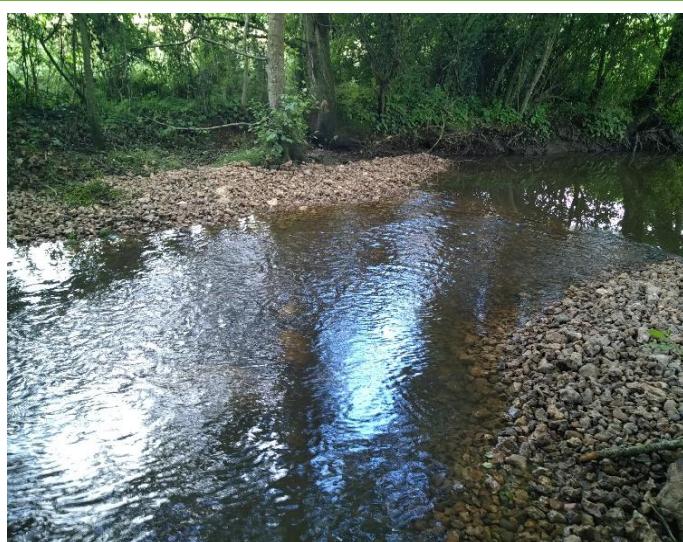
Présentation des bénéfices observés : Les différents seuils ne présentent plus aucune chute et le niveau d'eau a été conservé par endroit afin de préserver le génie civil. La présence de truite sauvage a été observée à plusieurs reprises pour la période hivernale.

Après travaux

Les seuils ont été arasés et une recharge en sédiments du fond de la rivière a été utilisée pour conserver les niveaux d'eau, notamment pour l'enrobage du pont de la départementale. La taille des matériaux a été déterminée par ceux présents naturellement dans le fond de la rivière.
