AMENAGEMENT DE LA CONTINUITÉ AU MOULIN RONSARD A VALLEE-DE-RONSARD

Localisation : Moulin de Ronsard situé entre le bourg de Couture-sur-Loir et la confluence avec la Braye

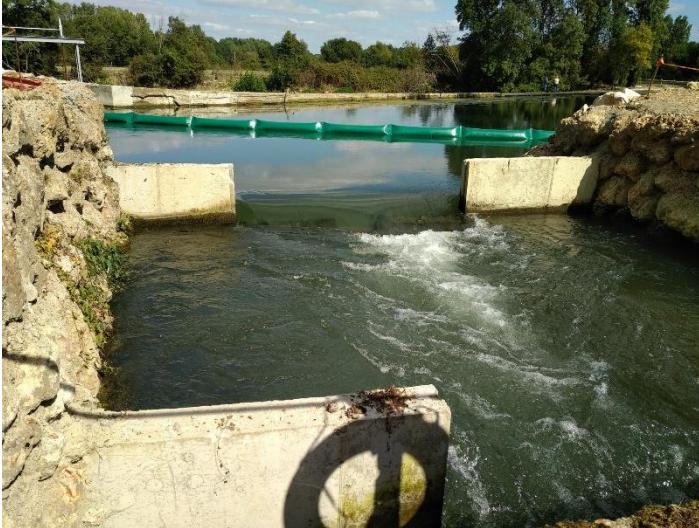
Passe à poissons	Rampe à anguilles

Une étude a permis de définir les aménagements à réaliser. La turbine mise en place est constituée de 2 vis sans fin permettant le passage des poissons. Le passage sous le bâtiment a été aménagé avec des murets pour permettre la remontée des poissons. Enfin une rampe à plots installée dans le déversoir permet la remontée des anguilles vers l'amont.
