# AMENAGEMENT DE LA CONTINUITE AU MOULIN DE ST-JEAN

**Localisation :** Moulin de Ronsard situé après le pont sur le Loir de Saint-Jean-Froidmentel.

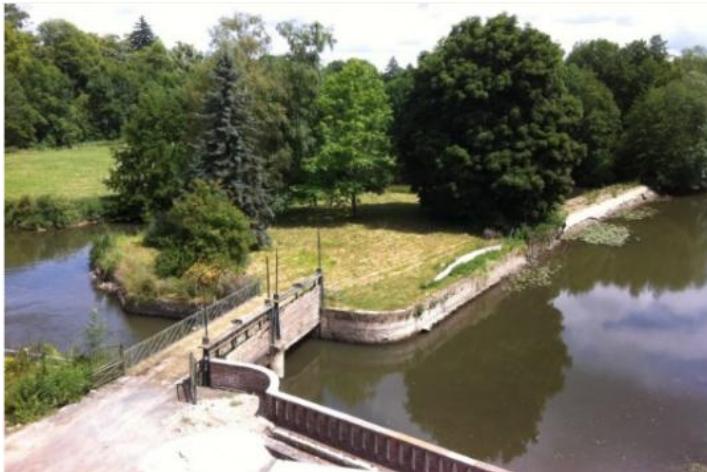
Photo avant travaux

**Problématique du site :** Le complexe du moulin ne permettait pas la continuité écologique et la force hydraulique n'était plus utilisée.

Une étude a permis de définir d'analyser les possibilités d'aménagements. Le propriétaire du site a choisi de supprimer les ouvrages du moulin pour respecter la continuité écologique et supprimer les contraintes d'entretien des ouvrages. Le déversoir et les vannes de décharges ont donc été supprimés.

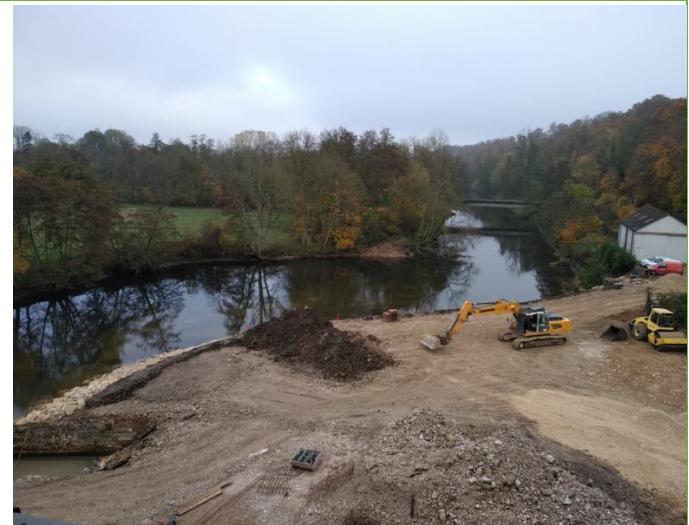
Photo après travaux

**Présentation des effets observés :** Le ouvrages supprimés laissent libre cours au Loir et une dynamique naturelle de rivière se retrouve en amont du site sur près de 3 000 mètres. L'inventaire de poissons, réalisé sur ce site en 2021 a permis d'observer la présence de 18 espèces de poissons dont le chabot, le vairon, la lamproie de Planer, le barbeau et le hotu.
