CONTINUITE LEGERE A PEZOU SUR LE GRATTELOUP

Localisation : Ces travaux concernent le pont de la route départementale 12 (ex RN10) sur la commune de Pezou.

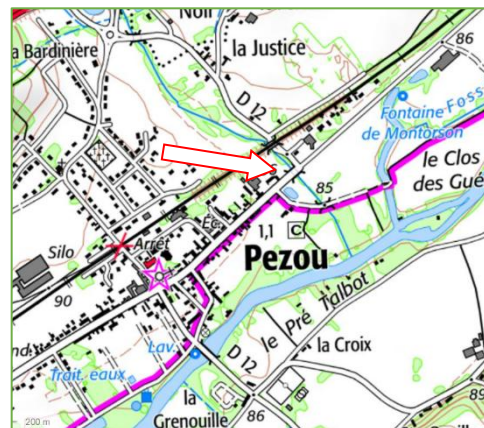
Problématique du site : Le radier du pont engendrait une chute d'environ 0,15m, alors que c'est le premier ouvrage sur cette rivière en venant du Loir.
