AMENAGEMENT D'UN PASSAGE A GUE SUR LE MERDREAU

Localisation : Lieu-dit le Moulin à Bois sur la commune de Saint-Martin-des-Bois

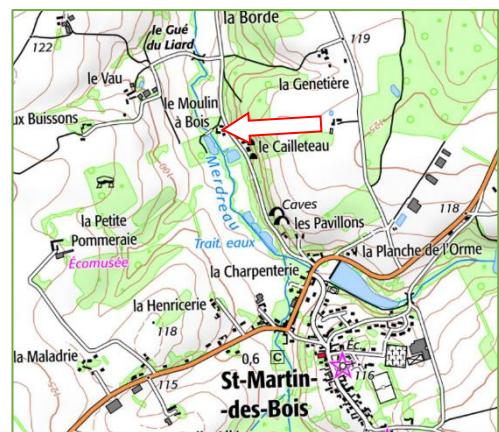
Problématique des sites : Le passage à gués sur le Merdreau présentait une sur-largeur occasionnant un réchauffement de l'eau et l'absence d'empierrement entraînant l'érosion du fond de la rivière et la mise en suspension de particules fines (terre et vase).

Apport et mise en place d'un mélange de pierres et graviers pour stabiliser le passage et réduire la stagnation de l'eau.

Présentation des effets observés : L'empierrement du passage à gué a évité l'érosion du fond de la rivière et amélioré la qualité de l'eau (réchauffement et la turbidité)

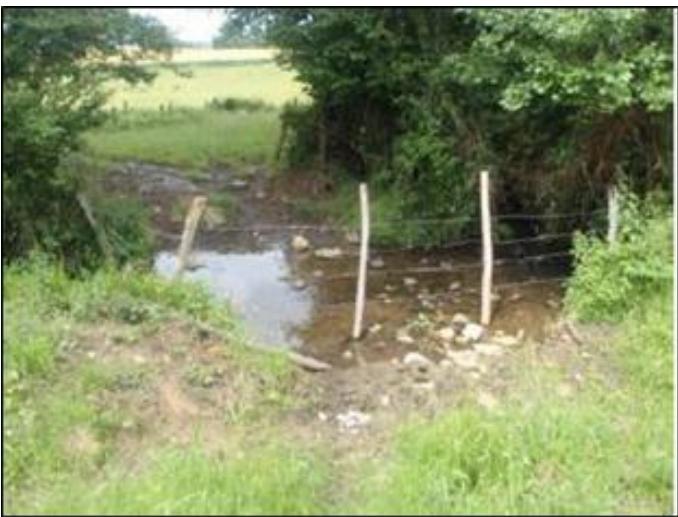
Photo avant travaux	Photo après travaux
