AMENAGEMENT DE LA CONTINUITE AU MOULIN DE PRAZAY A MONTOIRE-SUR-LE-LOIR

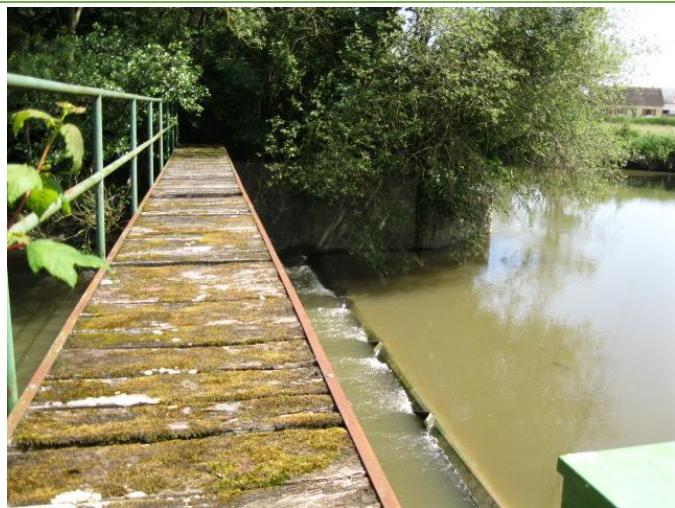
Avant travaux

Le complexe du moulin ne permettait pas la continuité écologique et la force hydraulique n'était plus utilisée. De plus, le clapet n'était plus en fonctionnement depuis plusieurs années et son maintien était assuré uniquement par un câble vieillissant menaçant de casser.

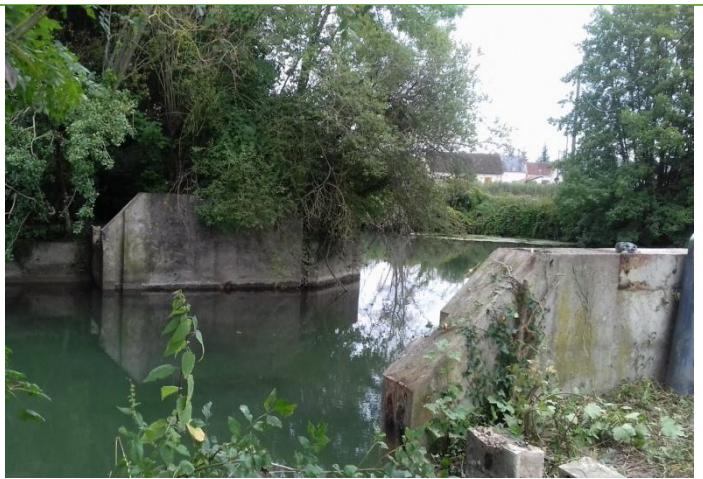
Après travaux

L'ouvrage supprimé permet la continuité écologique sur le bras gauche du Loir.
